# Acciones de conservación sostenible para el sitio arqueológico de Ingapirca, Ecuador

El presente artículo describe una serie de medidas planteadas y aplicadas para salvaguardar un monumento emblemático del sitio arqueológico de Ingapirca, como parte de una colaboración con el Instituto Nacional de Patrimonio Cultural (INPC) del Ecuador. Se exponen algunas acciones de conservación de los morteros de tierra, así como los riesgos del uso de biocidas y alternativas a éste para controlar las biopelículas sobre los materiales inorgánicos. Los resultados alcanzados permiten promover la puesta en valor de técnicas tradicionales de intervención, que contribuyan a la conservación del patrimonio biocultural con estrategias de bajo impacto ambiental. *Palabras clave: sostenibilidad, medio natural, estructuras pétreas, deterioro, microorganismos, biopelículas, patrimonio biocultural.*

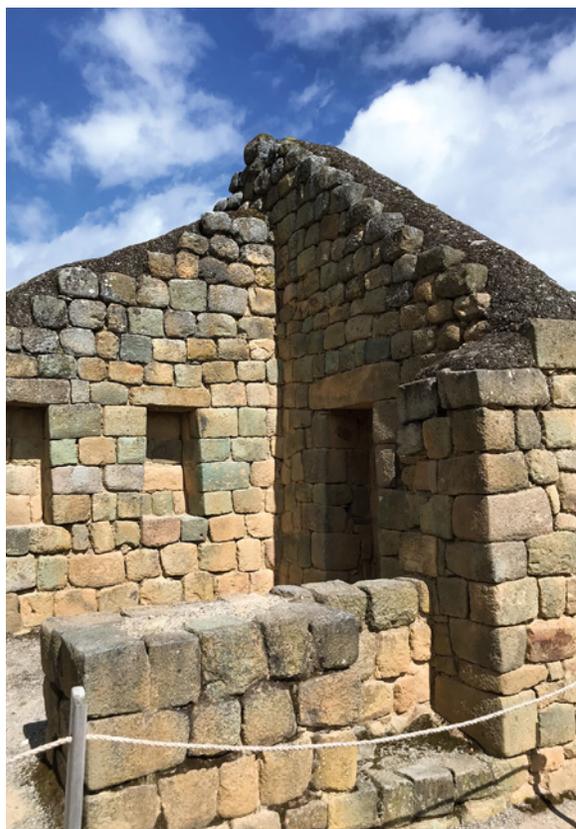
**Figura 2.** Estructura parcialmente reconstruida llamada "Cuerpo de Guardia" en la cúspide de La Elipse. Fotografía: Luis Guerrero, 2022.

El sitio ha captado la atención tanto de pobladores vecinos como de visitantes nacionales y extranjeros durante décadas. Sin embargo, desde la llegada de los conquistadores españoles, ha existido una confusión respecto a la función de La Elipse y se consideró, erróneamente, como una "fortaleza" debido a su forma singular y relación con el paisaje.<sup>6</sup> Incluso, en muchas referencias actuales, aún se le denomina como el "Castillo de Ingapirca" y el templo, del cual apenas se conservan ruinas en su cúspide, se conoce como el "Cuerpo de Guardia" (Figura 2).

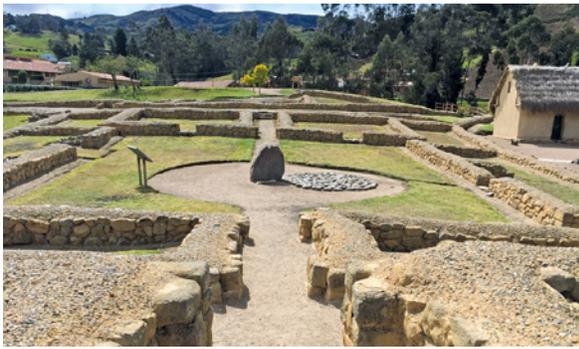
**Figura 3.** Sección conocida como "Pilaloma" al sur del sitio en cuyo centro se localizó una tumba colectiva de origen cañari. Fotografía: Luis Guerrero, 2017.

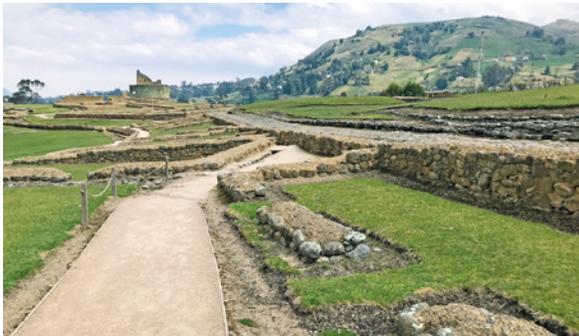
**Figura 4.** Vista de La Elipse desde "Pilaloma". Los andadores están adecuadamente diseñados para no dañar las bases de los muros de piedra rellenos de tierra. Fotografía: Luis Guerrero, 2017.

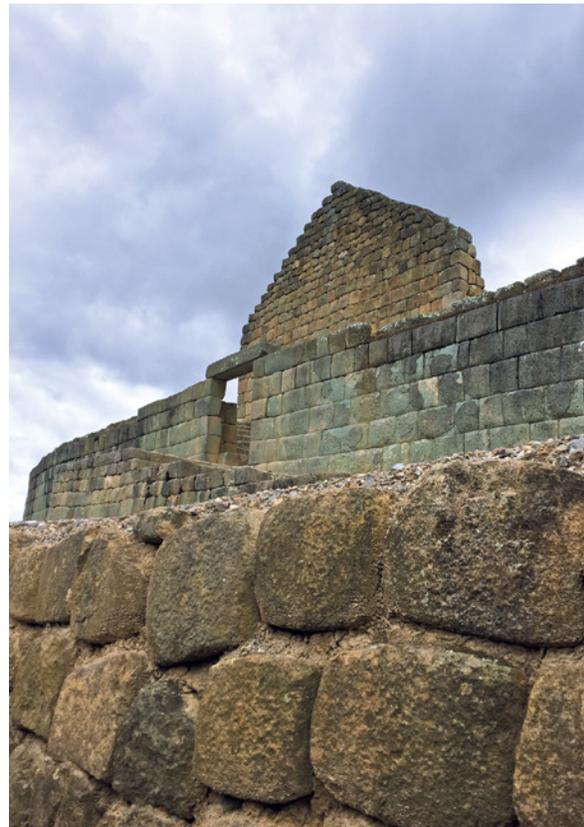
**Figura 5.** El muro sur de La Elipse y el frontis del "Cuerpo de Guardia" fueron desmontados y vueltos a colocar durante las intervenciones de los años setenta. Fotografía: Luis Guerrero, 2022.

Paradójicamente, esta admiración por los restos de tiempos incaicos ha llevado tanto a los pobladores como a los investigadores e instituciones encargadas de la conservación del patrimonio a nivel regional y nacional a una "sobrepotección" de La Elipse, en la que se han realizado una diversidad de intervenciones, con muy dispares e incluso cuestionados criterios de restauración (Figura 5).<sup>9</sup>

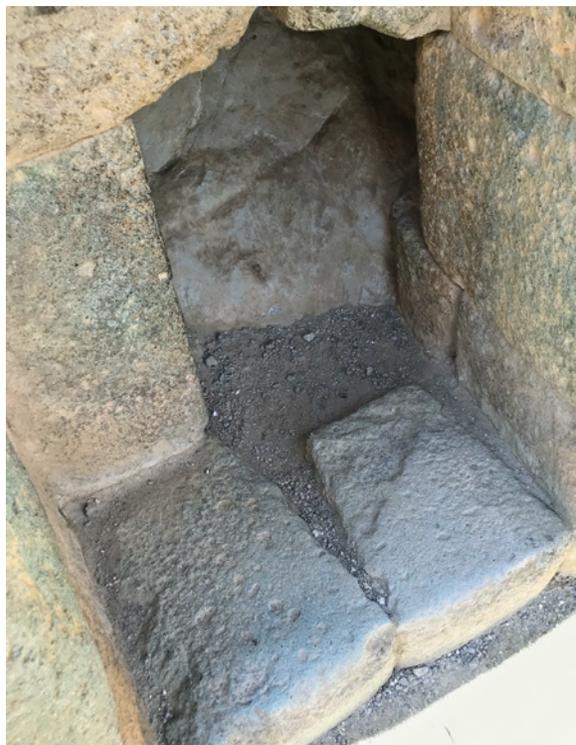
**Figura 6.** Al fondo se distingue el monolito, luego la capa de piedras irregulares y, finalmente, las piedras “careadas” con perfil almohadillado. Fotografía: Luis Guerrero, 2022.

En la primera capa, que se fijó directamente al monolito original de arenisca, las piedras tienen una geometría irregular que probablemente servía como puente para recibir la mampostería labrada y pulida con la altísima precisión que caracteriza a la lítica inca, como la que se muestra en Machu Picchu y Cuzco. En la segunda capa, las piedras fueron cortadas como si fueran “cuñas” (Figura 6), de manera que la tierra que las fija a la primera capa de rocas más irregulares no es visible desde fuera del monumento, cuya fachada pareciera tener solamente “juntas a hueso”. Estas

piedras superficiales recibían, además, un tratamiento en “almohadillado” de manera que su parte central sobresale algunos centímetros de su periferia, lo que le da una textura sumamente especial a los paramentos.

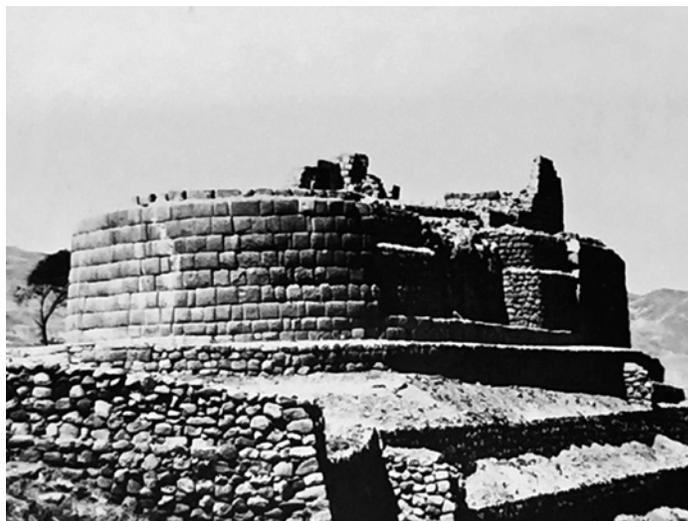
**Figura 7.** Fotografía expuesta en el museo de sitio en la que se observa la sección colapsada del muro a mediados del siglo XX. Fotografía: Luis Guerrero, 2017.

Ese lento proceso de desarticulación del sistema y desprendimiento paulatino de las capas de piedra que singularizan a La Elipse, llevaron que a mediados del siglo pasado colapsara una amplia sección del paramento norte y que se presentaran importantes grietas verticales en los otros frentes. Esto propició la participación de un grupo conformado por personal ecuatoriano y extranjero, a fin de implementar algunas medidas drásticas de intervención, como la reconstrucción de todo el tramo que se había derrumbado y, años más tarde, la colocación de marcos rígidos de concreto armado adyacentes al plano de la ladera norte, para consolidar el terreno sobre el que se asientan las piedras incas (Figuras 7 y 8).<sup>14</sup>

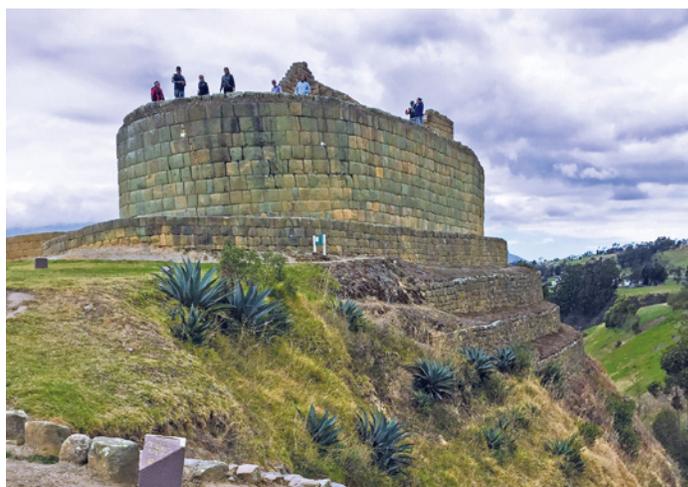
**Figura 8.** Vista actual del muro reconstruido en el que resulta imposible distinguir las piedras históricas de las integradas. Fotografía: Luis Guerrero, 2017.

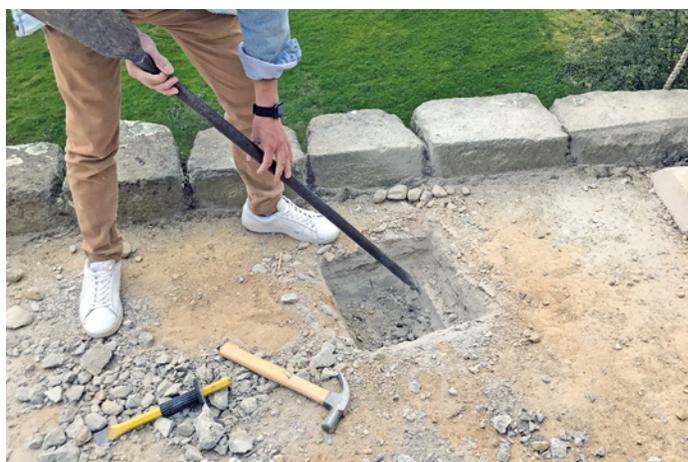
**Figura 9.** Descubrimiento del “zuncho” de concreto colocado a fines del siglo pasado en el perímetro superior de La Elipse. Fotografía: Luis Guerrero, 2022.

Esas acciones ralentizaron la desarticulación del monumento, pero no la frenaron por completo, por lo que a fines del siglo pasado se tomó la decisión de colocar una capa perimetral de concreto que ciñó la plaza superior, con la idea de que ésta formaría una especie de “zuncho” para fijar la parte alta de los muros (Figura 9).

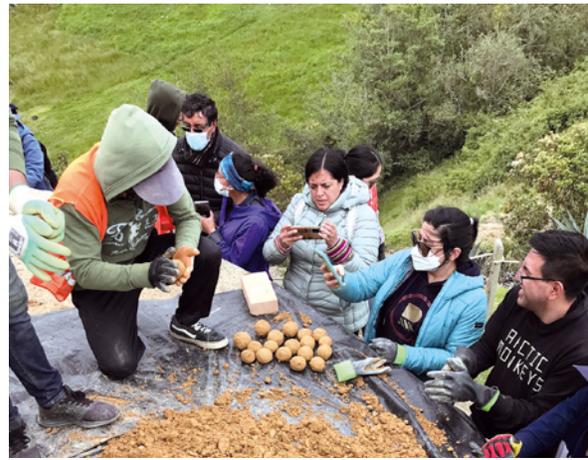
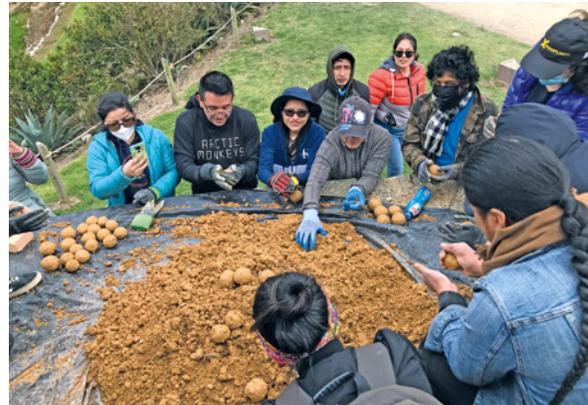
**Figura 11.** Elaboración de esferas para la consolidación con quillucaca estabilizada con cal. Fotografía: Luis Guerrero, 2022.

Por fortuna, en la propuesta final desarrollada de manera colectiva, se logró replantear dicha estrategia y se aceptó que parte de los recursos destinados a la obra, se emplearan en el desarrollo de calas apropiadas de la superficie de la plaza y su consolidación mediante la reincorporación de la quillucaca previamente estabilizada, y aplicada en capas compactadas para darle una pendiente adecuada que evitara la acumulación pluvial (Figuras 11 y 12).

La aplicación de tierra estabilizada con pequeñas cantidades de hidróxido de calcio es una estrategia de conservación patrimonial cuya sostenibilidad económica y ecológica ha sido analizada desde hace más de diez años en la UAM Xochimilco y en la Escuela Nacional de Conservación, Restauración y Museografía “Manuel del Castillo Negrete” (INAH). Se trata de un recurso en el que se generan rellenos, recuperaciones volumétricas y recubrimientos de sacrificio a partir del reciclaje de tierras existentes en los edificios patrimoniales, mezcladas con cal y aplicadas en condicio-

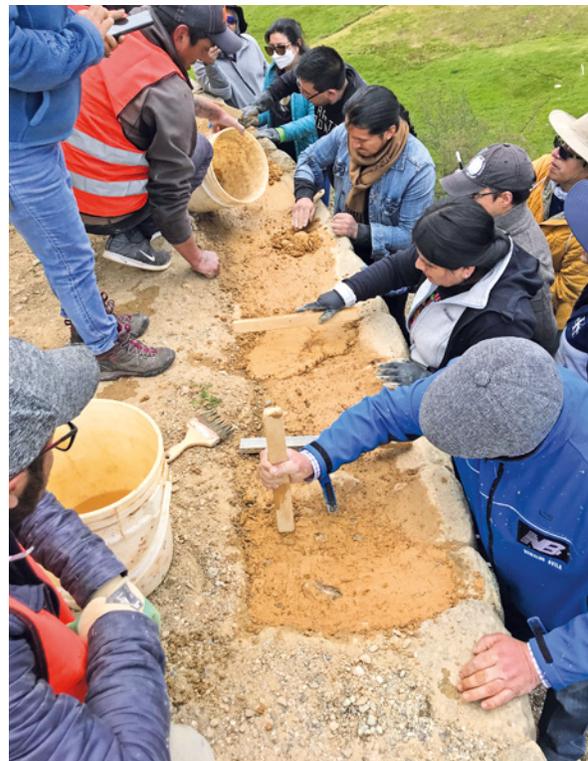
**Figura 12.** Proceso de consolidación de la parte alta del monumento durante los talleres de capacitación para la comunidad. Fotografía: Luis Guerrero, 2022.

Una vez comprobada la eficiencia del sistema, el equipo restaurador ejecutó el recubrimiento total de la explanada de la parte alta de La Elipse, y en una temporada posterior, la consolidación de los cabezales de los restos de muros arqueológicos.

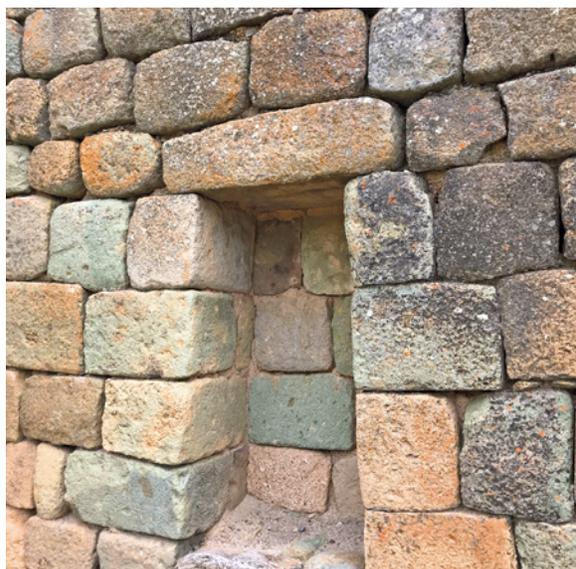
**Figura 13.** Ejemplo de formación de biopelículas en las rocas de Ingapirca en donde se observan diferencias en su coloración en función de los organismos en simbiosis: anaranjada y verde grisáceo. Fotografía: Lilian García-Alonso, 2023.

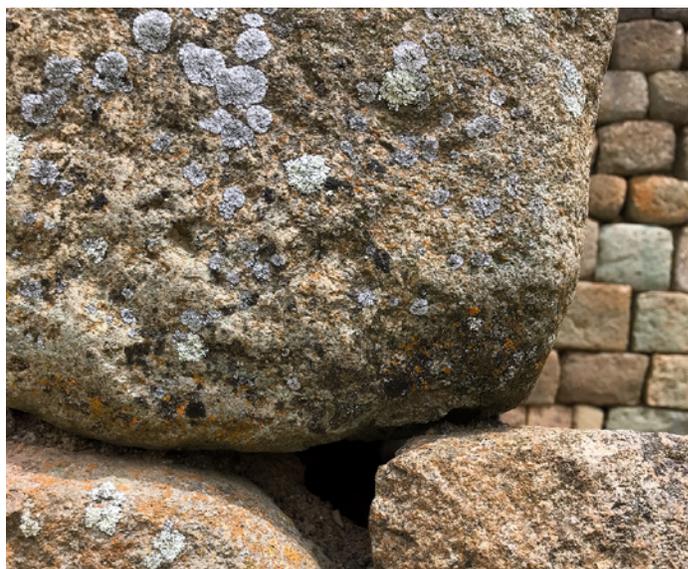
**Figura 14.** Desarrollo lento de líquenes en la superficie de las rocas. Fotografía: Luis Guerrero, 2022.

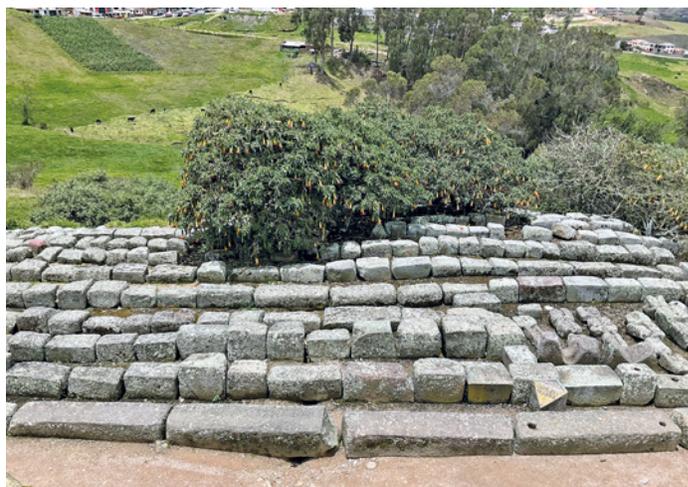
**Figura 16.** Biopelícula estable y continua sobre piedras que fueron sacadas de su contexto original durante distintas épocas en el complejo Ingapirca. Fotografía: Lilian García-Alonso, 2023.

Los microorganismos presentes en las biopelículas pueden tener efectos negativos y positivos en la conservación de los monumentos. Por un lado, pueden ocasionar deterioros cuando se encuentran en condiciones desequilibradas (Figura 16). Sin embargo, también desempeñan un papel protector al prevenir la absorción excesiva de agua y calor, lo que contribuye a mantener la integridad de los materiales y prolongar la vida útil de los monumentos al preservarlos estables por más tiempo.<sup>29</sup>

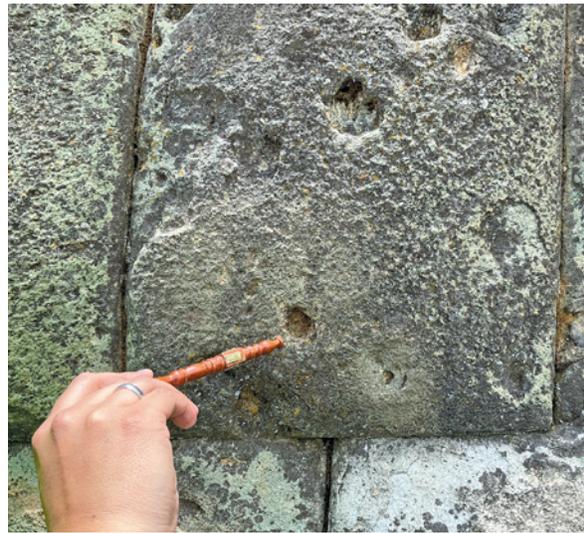
**Figura 17.** Ejemplo de acumulación de arcillas en huecos de las piedras. Fotografía: Lilian García-Alonso, 2023.

5. Retiro de plantas cuyo volumen y el crecimiento previsto de sus raíces pueda causar daños estructurales al complejo.
6. Se removerá la arcilla asentada en los huecos de la piedra para evitar que se convierta en un medio propicio para el crecimiento de plantas superiores (Figura 17).
7. Se recomienda llevar a cabo un monitoreo completo cada semana para registrar el proceso de formación de la biopelícula y detectar posibles crecimientos de plantas superiores en los intersticios entre piedras.
